熊本地震により被災した 阿蘇大橋地区の斜面防災対策への支援について

島田 徹(国際航業株式会社、技術サービス本部防災部部长)

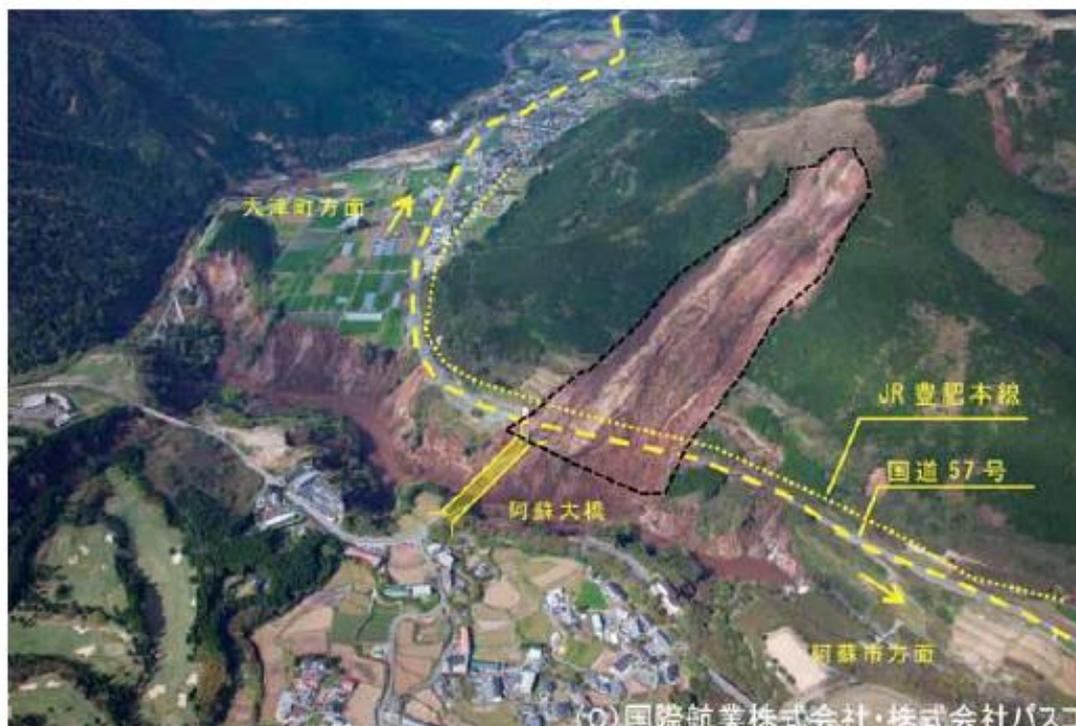
2016年4月に発生した熊本地震は、熊本県と大分県で相次いで発生した内陸直下型の地震であり、220名(震災関連死を含む：2017年4月現在)を超える多数の死者のほか、道路・河川などの社会インフラ、熊本城などの文化財にも甚大な被害を与えた。阿蘇大橋地区は、国道57号(豊後街道)が阿蘇カルデラにさしかかる箇所であり、地震に伴い道路の北側の斜面が大規模に崩壊し、国道57号やJR豊肥本線、国道325号にかかる阿蘇大橋を含む周辺一帯が壊滅する被害を受けた(写真-1)。国道57号は熊本市街と阿蘇カルデラを結ぶメインルートであり、阿蘇山の急峻な地形に阻まれて代替できる迂回ルートが迂遠なため、地域に与えた影響は甚大であり、当該地区の早急な復旧が求められた。

写真-1 阿蘇大橋地区の被災状況 (国際航業株式会社・株式会社パスコ共同撮影)

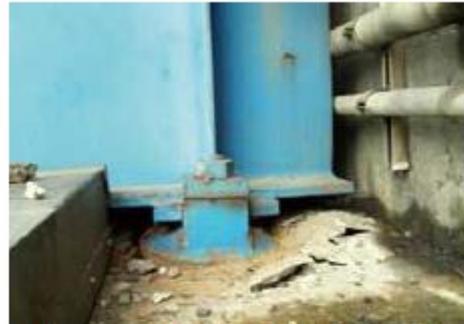
写真-1 地震の影響を受けた橋の支点部の損傷例

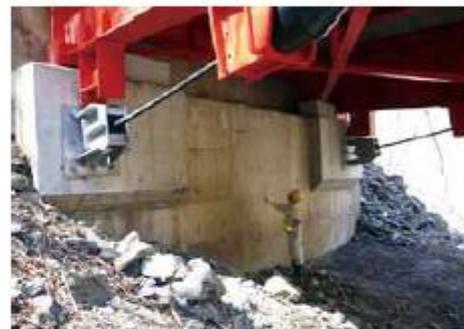
す。平成23年3月11日の東日本大震災の折には、県内の橋について、地震発生後6名の橋梁技術者で橋の点検を実施しました(写真-1、2)。近年では東日本大震災の他にも、平成26年11月の長野県北部地震、平成28年2月の熊本地震といった災害で点検活動を担いました。

写真-2 災害発生時の緊急点検状況

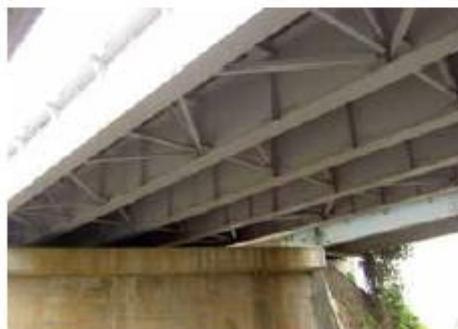
写真-3 応急橋の設置例

当社では橋の応急復旧に必要とされる資材をつくば機材センターに常備しています。橋桁が損傷を受けた場合に橋桁を仮支えるベントと言われる大型の支保工材や梁材があります。また、落橋や甚大な損傷を受けて橋を通行止めにしなければならない場合にう回路として用いる、テックブリッジと称する仮橋システムがあり、近年の活用事例としては、東日本大震災で被災した橋の応急橋として使われました(写真-3、4)。

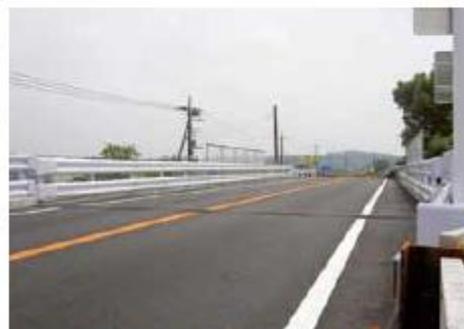
写真-4 完成した応急橋の路面の様子

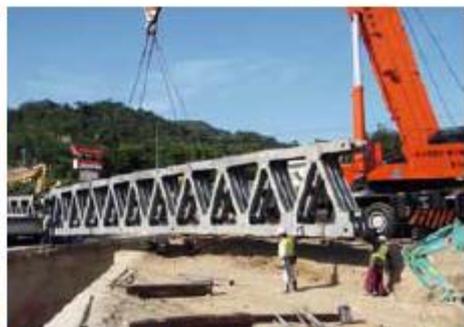
写真-6 応急組立橋の架設

また、近年では道路管理者が災害対応として応急組立橋を整備して保有しており、緊急対応が可能となるようこの応急組立橋について数年に1回の頻度で組立研修(写真-5)といった研修会が行われるので、当社の技術者もこのような活動に参加して組立の知識を習得するようにしています。写真-6は平成21年の集中豪雨で損傷した橋のう回路として、道路管理者が保有している応急組立橋を現地組立し架設している状況です。

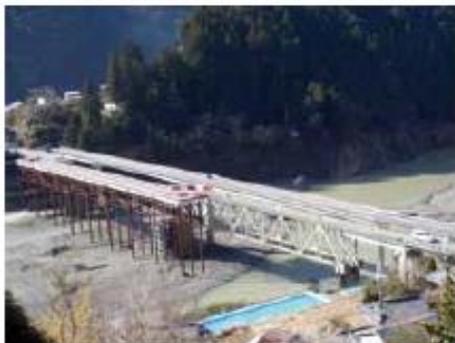
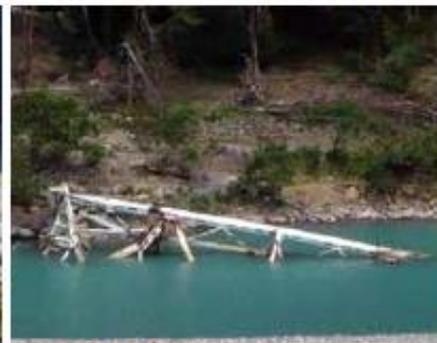
写真-7、8は集中豪雨により川が増水し、その影響で一部の区間の橋が流失してしまい、その部分を仮橋により応急復旧して暫定的に交通を確保し、その間に本復旧として橋の架け替えを行った事例です。

写真-7 豪雨による増水で流失した橋

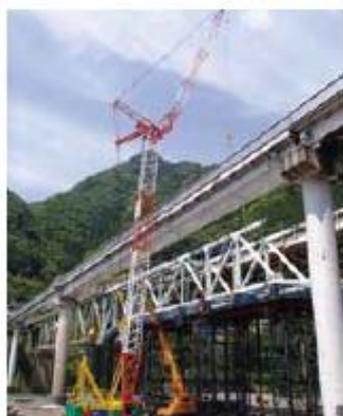
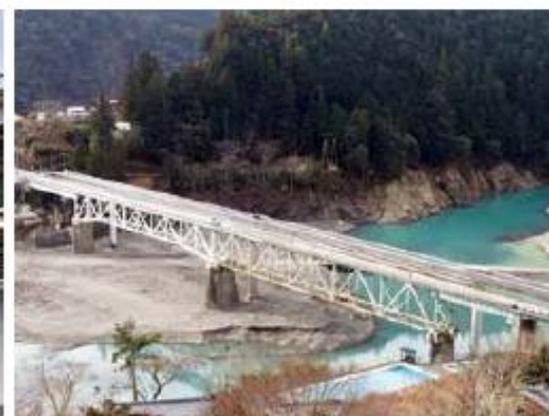
写真-8 本復旧の工事実施状況

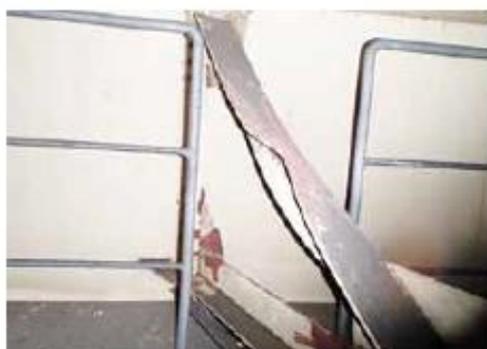
写真-9、10は平成28年4月の熊本地震により被災した橋梁の復旧作業状況の一部です。この橋は地震の揺れによって、橋の部材にゆがみが生じてしまったため、ゆがんだ部分の取替えや支点部の補強改造を行いました。橋は主要幹線道路に位置するため、交通の遮断は極力しないという配慮のもと段階を踏んで進めており、現在はその他の箇所の補修を進めているところです。

写真-9 地震によってゆがんでしまった対傾構

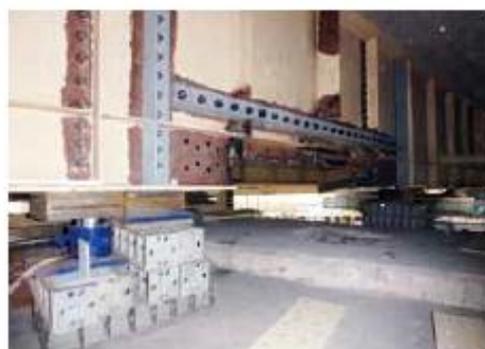
写真-10 支点仮受けと補強改造
