平成30年台風21号の災害対応について

濱邊 修一
(東洋建設株式会社 顧問)

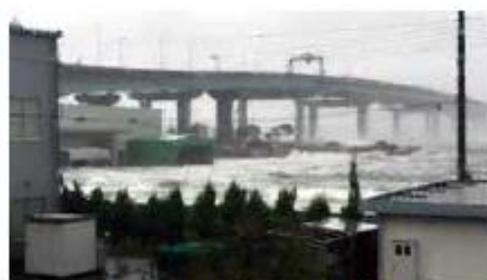
写真1 台風21号による高潮の状況

弊社は甲子園球場(兵庫県西宮市)近くの鳴尾浜に研究所があり、周辺の被害について調査を行いました。掲載した写真は、台風通過時の研究所からの高潮の状況(写真1)と近隣物流センターの越波浸水状況(写真2)です。

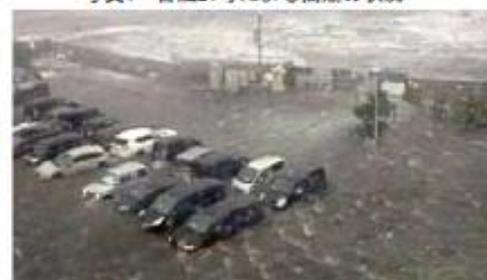
高潮のそのものの越流はほとんど確認されませんが、高波による

写真2 近隣物流センターの浸水状況

越波浸水被害が多く確認されました。海浜公園などでは護岸の損壊や背後の施設にもガラスの破損や浸水被害が確認されました（写真3、写真4）。

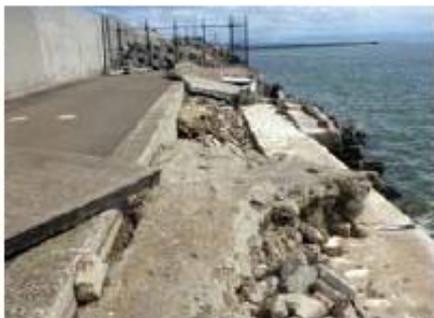
写真3 護岸の被災状況

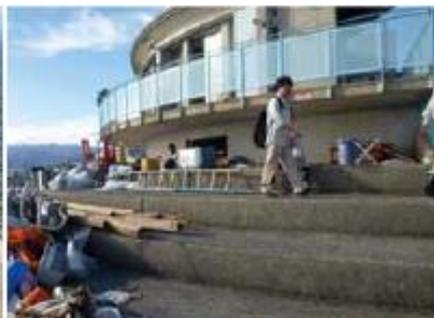
写真4 波流入による管理事務所のガラス被災

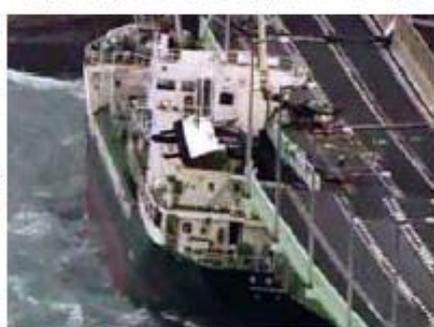
今回の台風は、船舶、コンテナ、自動車のほか他、流木や海洋ゴミなど多くの漂流物による被害も大きな特徴です。特に大阪湾ではタンカーが関西国際空港連絡橋に衝突し、空港は閉鎖されました。停泊中のタンカーが強風の影響で流され、関西国際空港と対岸を結ぶ連絡橋に、衝突

し、広範囲にわたって橋脚などが損傷しました。一時、関空島では利用者約3千人が孤立状態になったことは記憶に新しいところです。また、鳴尾浜にかかる鳴尾橋においても漂着したバージが橋脚に衝突し、橋桁がずれたため、通行止めとなりました。

写真5 関空連絡橋に衝突したタンカー（近畿地方整備局）

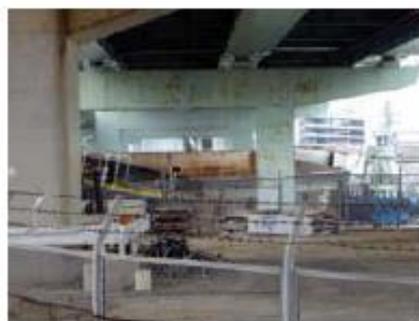
写真6 鳴尾橋に衝突したバージ

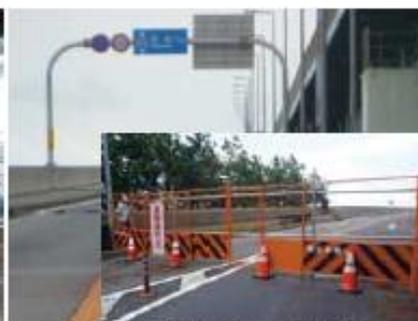
写真7 通行止めになった鳴尾橋

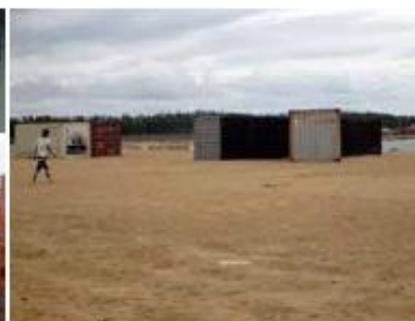
そのほか、潮芦屋ビーチでは六甲アイランドから流出したコンテナ（写真8）が漂着し、今津など船溜りでは小型船の打上げや流木の漂着（写真9）がみられました。

写真8 砂浜に漂着したコンテナ

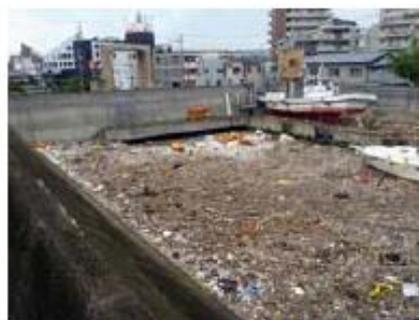
写真9 打上げられた小型船

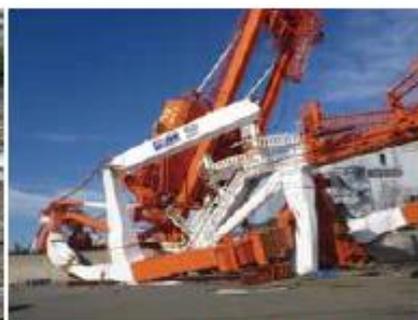
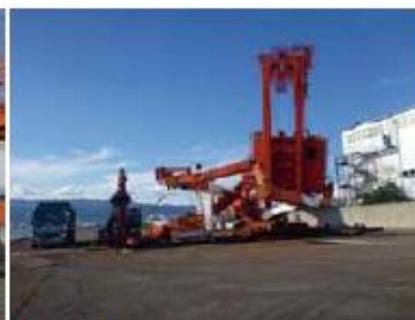
陸域においても強風による被害も発生しました。鳴尾浜地区では仮置きされていたガントリークレーンが倒壊し、一部防潮堤も破損しました（写真10、11）。高潮・高波および強風による被害は想像以上に大きく、自然の力のすさまじさを見せつけられました。

写真10 写真11 強風により倒壊したガントリークレーン

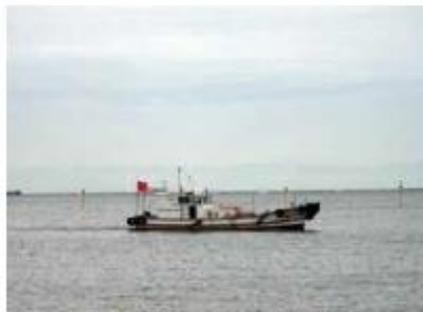
写真12 水没コンテナ等探索状況

台風の通過直後に大阪港や神戸港に流出したコンテナの調査の要請があり、コンテナが沈んでいる恐れがあるため海底を探索しました（写真12）。また、航路が閉鎖されているために航路測量を実施し、船舶の航行に支障がないことを確認、海上保安部に示しました。

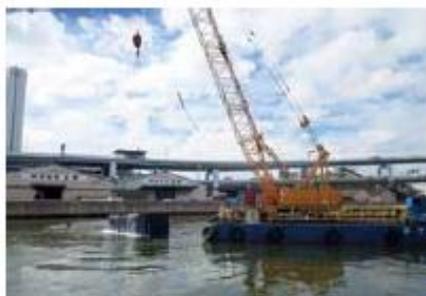
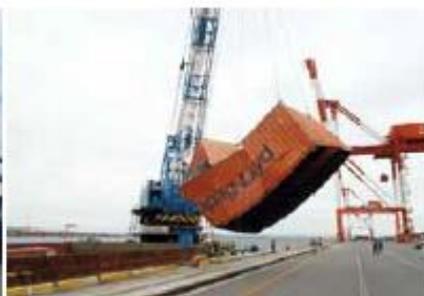
写真13 写真14 水没コンテナ回収状況

その後、埋浚協会は周辺海域に流出したコンテナの回収を要請され実施しました（写真13,14）。

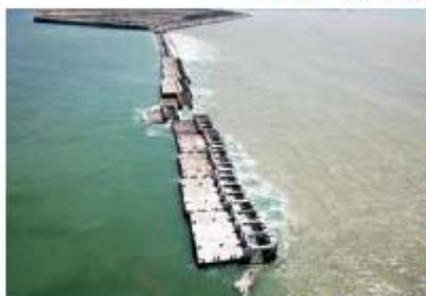
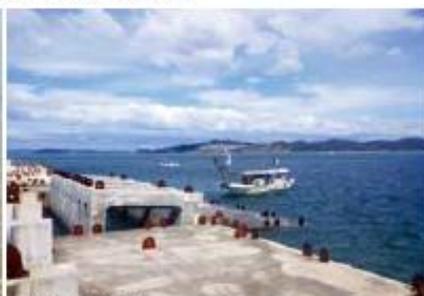
台風21号は和歌山港にも大きな被害をもたらしました。和歌山港においては、被災した防波堤（写真15）とその周辺の海底探索の要請を受け、陸上、海上、海中において調査を実施しました（写真16）。

写真15 写真16 災した防波堤

本稿では、弊社発祥の地である兵庫県西宮市に襲来した台風21号による被災の実態についてとりまとめたものです。弊社は被災状況の調査に加え、被災した港湾施設の復旧にも取り組んでいます。神戸港では、航路浚渫に伴い発生する浚渫土砂の受入地である六甲沖の附帯施設護岸が被災したことから、復旧を行いました。また和歌山港では防波堤が被災し、ケーソンが大きく移動したため、移動したケーソンの撤去・復旧に取り組んでいます。弊社は、大地震等の自然災害発生時には被災者の救援と安全の確保、被災建造物の応急復旧等の災害対応活動を迅速かつ組織的に取り組んでおり、これからも大規模災害発生時には、建設会社に課せられた社会的使命を果たしてまいります。
