2-2 工事の概要

浪江地区舗装工事は福島県双葉郡浪江町大字谷津田を始点とし、福島県相馬市業津を終点とする全長 36.817km の工区である（図 2）。

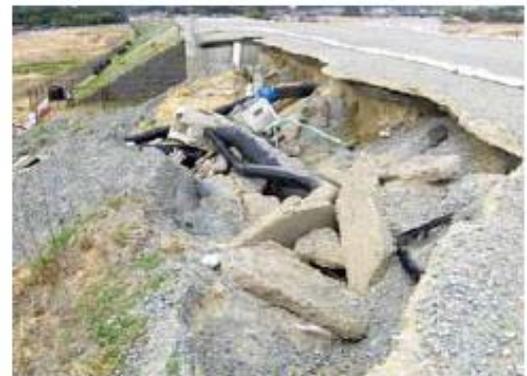
写真 1 アクセス道路の被災状況

当工事には通常の舗装工事に加え、震災直後からの長期間放置に伴う法面等損傷箇所の拡大による膨大な復旧工事が含まれた。表-2 には主要工事数量を、表-3 には工事に含まれる災害復旧工の内容を示す。通常の舗装工程を確立するための本線工事へのアクセス確保が必要であり、地域生活道路の復旧が最優先となった。（写真 1）。また、舗装工事に先立ち、先行工事で完成していた本線盛土部等に対する復旧工事を行った（写真 2）。

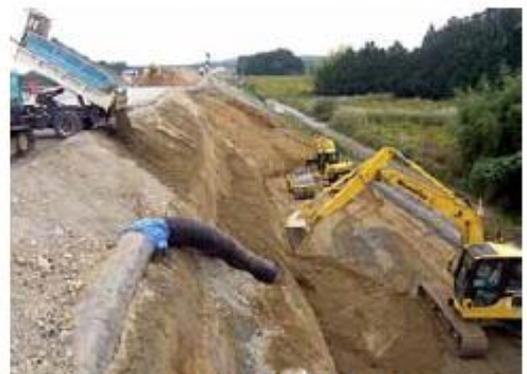
写真 2 盛土部の復旧作業状況

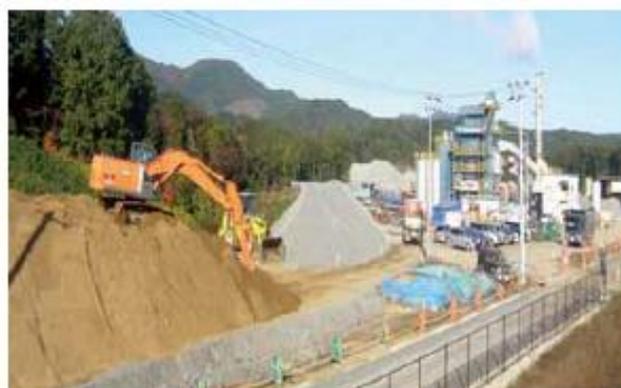
写真3 碎石・砂のストック状況

震災から 2 年以上が経過し、付近の復興工事が本格化した中で、当工事地域では碎石・砂等の主要材料の確保が困難になった。立入り制限地域である富岡町で操業を再開した碎石工場からの持出しを発注者側で許可を取付け、当社でダンプトラックを全国から調達して、早期からストックを開始したが、それだけでは必要量に追いつかず、遠隔地からの資材購入、運搬を余儀なくされた。碎石については現場から 120km 離れた福島と茨城の県境付近の碎石工場から運搬後ストックを行い、必要量の確保に努めた。砂については青森県の六ヶ所村から海上運搬で相馬港へ陸揚げ後、運搬を行った（写真 3）。

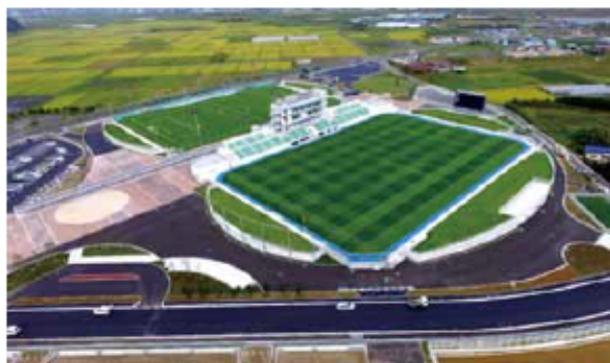
写真5 八戸市多賀多目的運動場全景

当施設は東日本大震災時に津波により被災した八戸市多賀地区の活力を創出するために八戸市が建設した多目的運動場である。施設は天然芝球技場、人工芝球技場、多目的広場兼臨時駐車場を備えている（写真5）。運動場内には東日本大震災の事実と教訓を未来に伝えるために「津波記憶石」が建立されている。石碑中央には、祈りや命の大切さをテーマにした石像が配置され、「最も尊いもの それは一つしかない命」と刻まれている（写真6）。メインスタンドの管理棟は最大クラスの津波発生時に避難者が被災を逃れることを目的とした津波避難複合施設になる。
